MONTPELLIER MEDITERRANEE METROPOLE
BASSIN ECRÊTEUR DE CRUES
DIAGNOSTIC GEOTECHNIQUE DES DESORDRES AFFECTANT LA DIGUE DU
RIEUMASSELLE
GRABELS (34) - LIEU DIT DE L'ARBRE BLANC

RAPPORT D'ÉTUDE GÉOTECHNIQUE
Mission G5

Dossier n°	Indice	Date	Rédigé par :	Vérifié par :
C.14.41243	0	01/06/2015	Julien LEYDIER	Georges DE CARVALHO

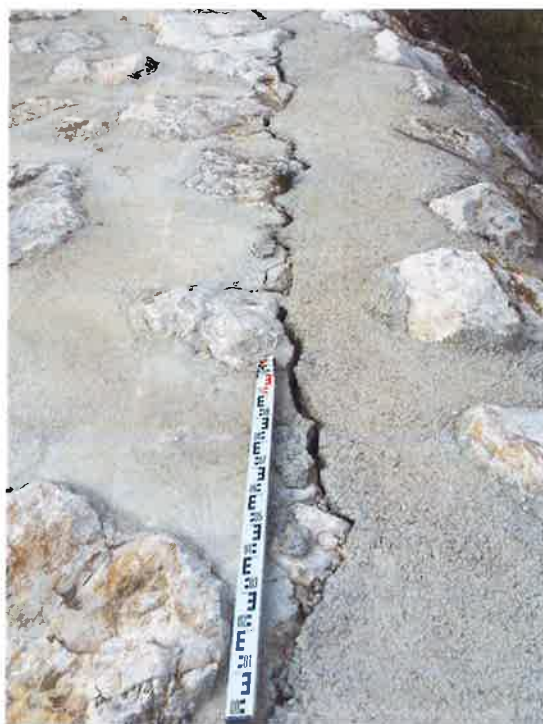
Vue depuis la partie sommitale, on note l'extrémité amont de la carapace en enrochement se désolidarise

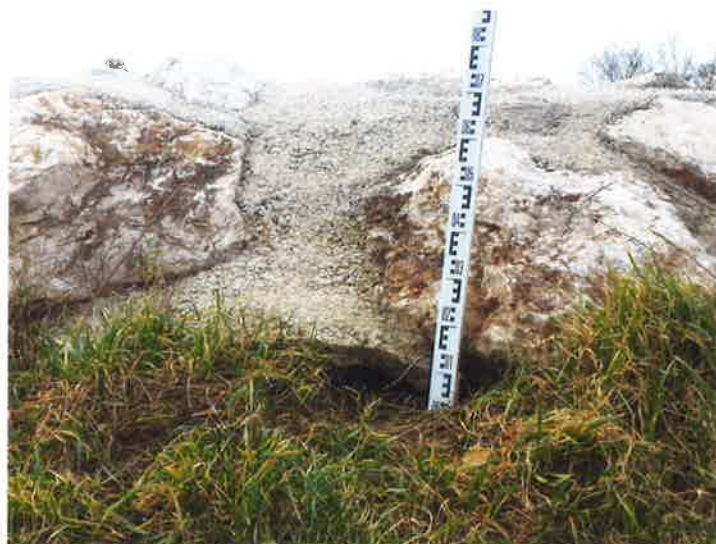
Vue sur l'interface en la partie en terre et l'enrochement maçonné.

On note que sur la partie amont de la digue, la première ligne de blocs rocheux se désolidarise de la partie sommitale.

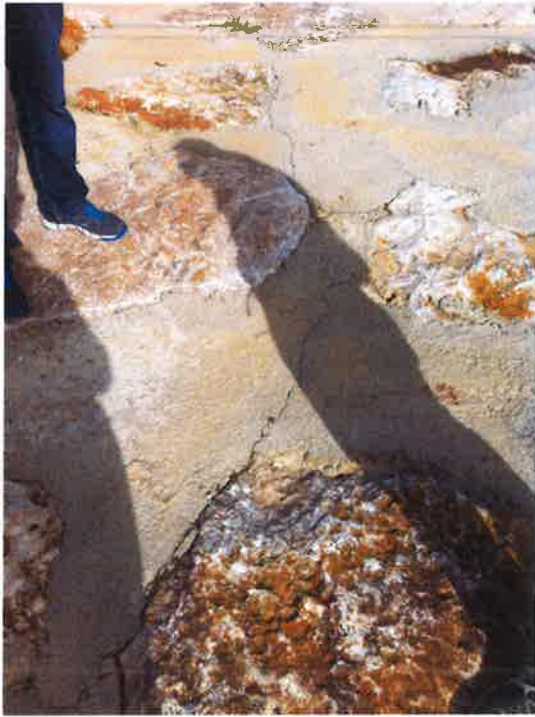
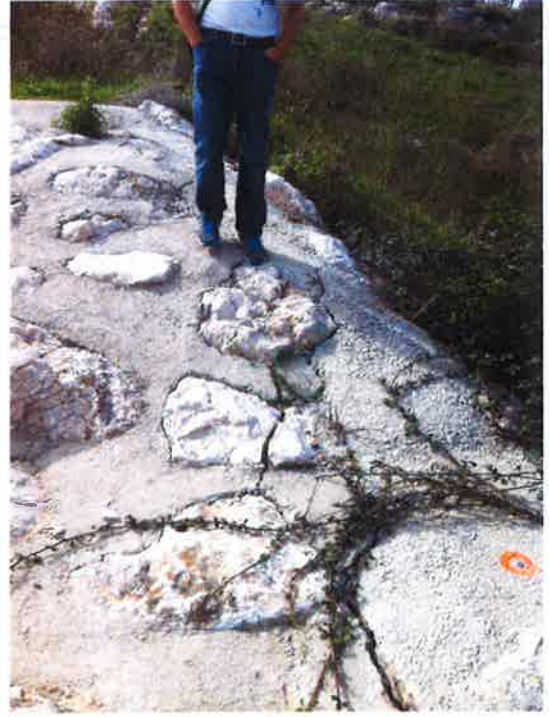
Depuis la partie sommitale en enrochement, on observe la présence de fissures traversant l'ouvrage.

Vue sur les désordres en partie sommitale.

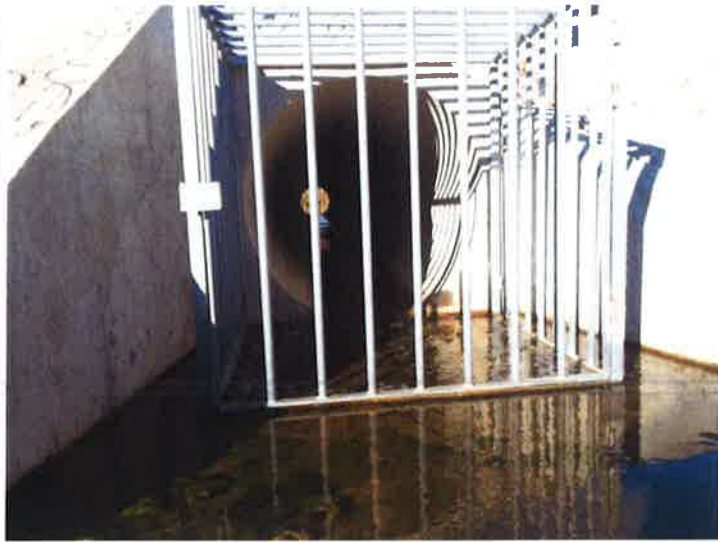
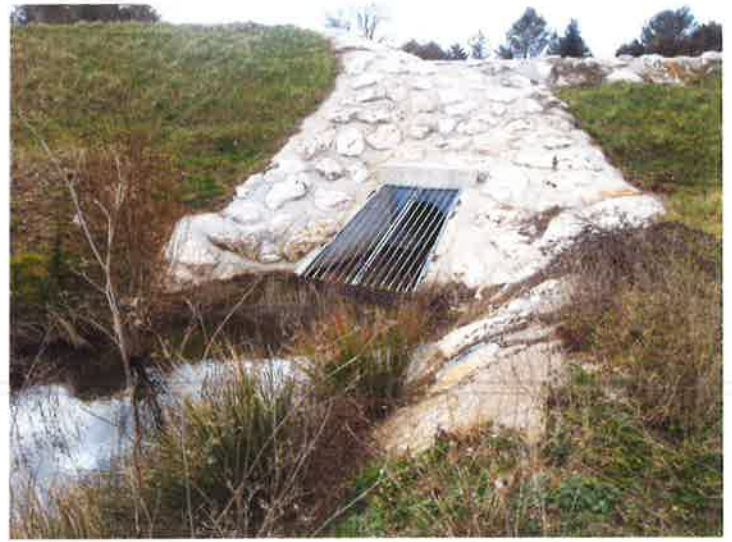
Mise en œuvre d'ouvrage anti embâcle autour duquel un dispositif anti affouillement a été réalisé au moyen d'enrochement maçonné. Pas de désordre constaté

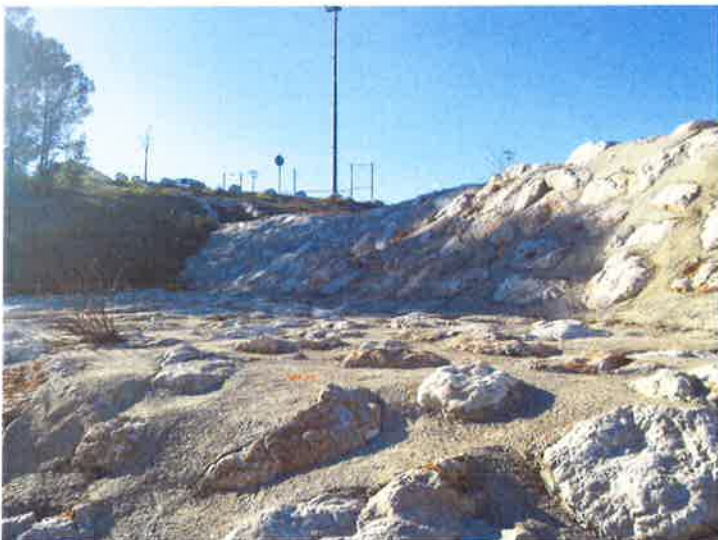
Vue depuis l'aval sur enrochement de recouvrement du talus. Pas désordre visible sur cette partie

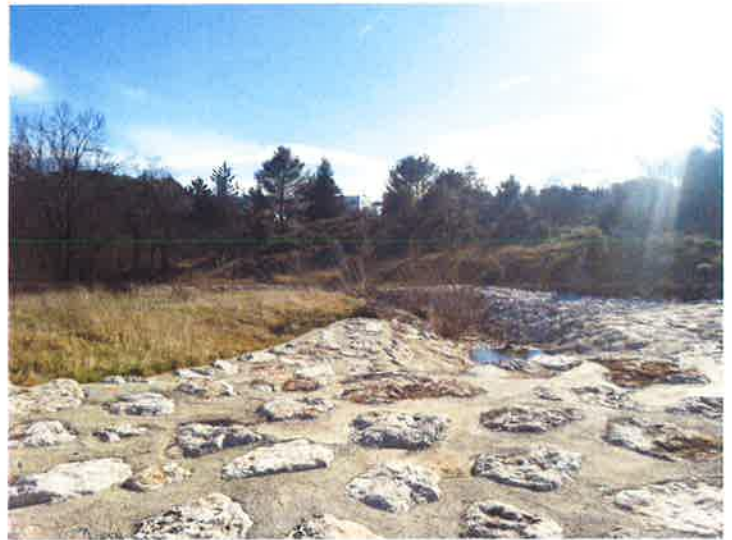
Vue sur ouvrage dissipateur d'énergie d'écoulement des eaux – Pas de désordre constaté.

On note également la présence d'enrochement à l'aval de l'ouvrage pour permettre la dissipation de l'énergie liée à l'écoulement de l'eau. Nous n'avons pas relevé de désordres sur cette partie.

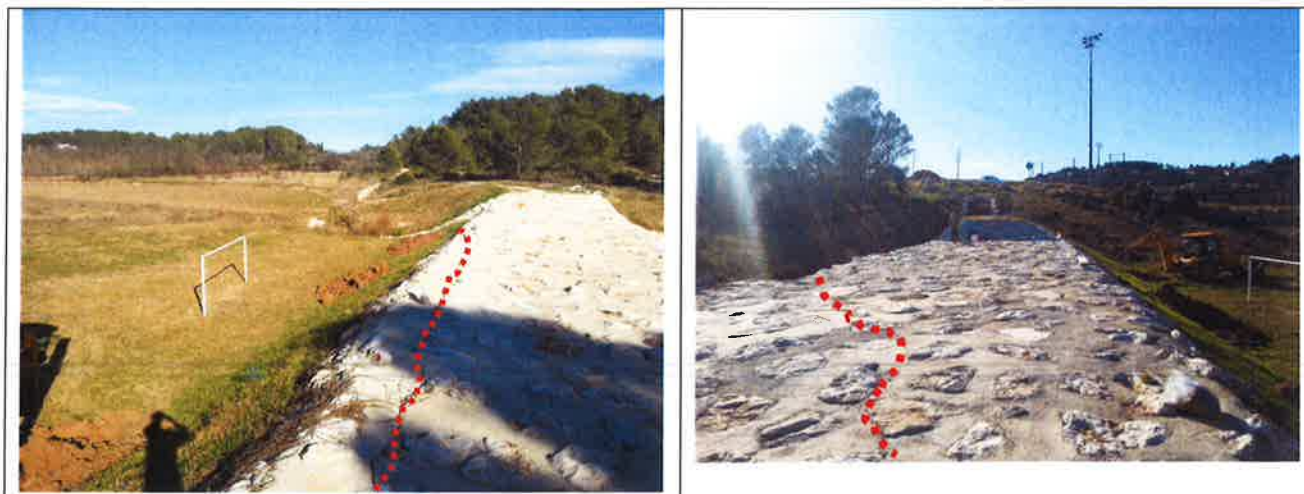
- des fissures dans la carapace en enrochement,
 - longitudinales en crête du talus amont (ouverture de fissures de 3cm),
 - transversales sur la partie sommitale (ouverture de fissures de 1 à 2mm)

Fissurations transversales et longitudinales

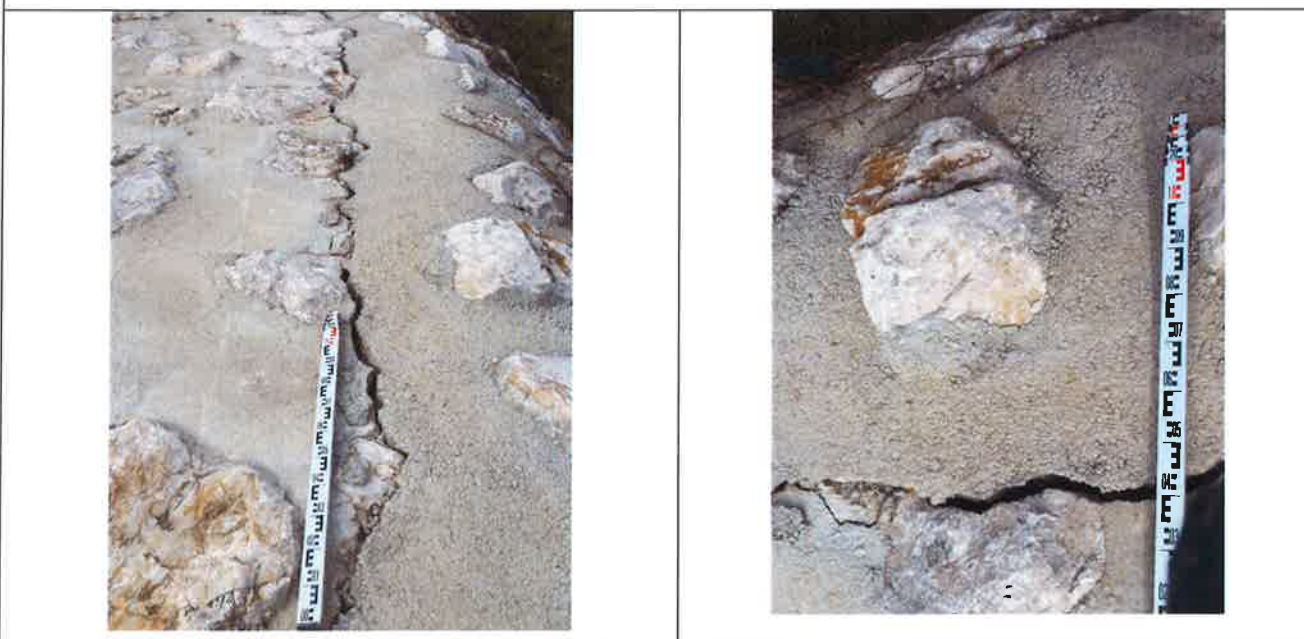
Fissuration longitudinale en crête de talus amont (3cm)

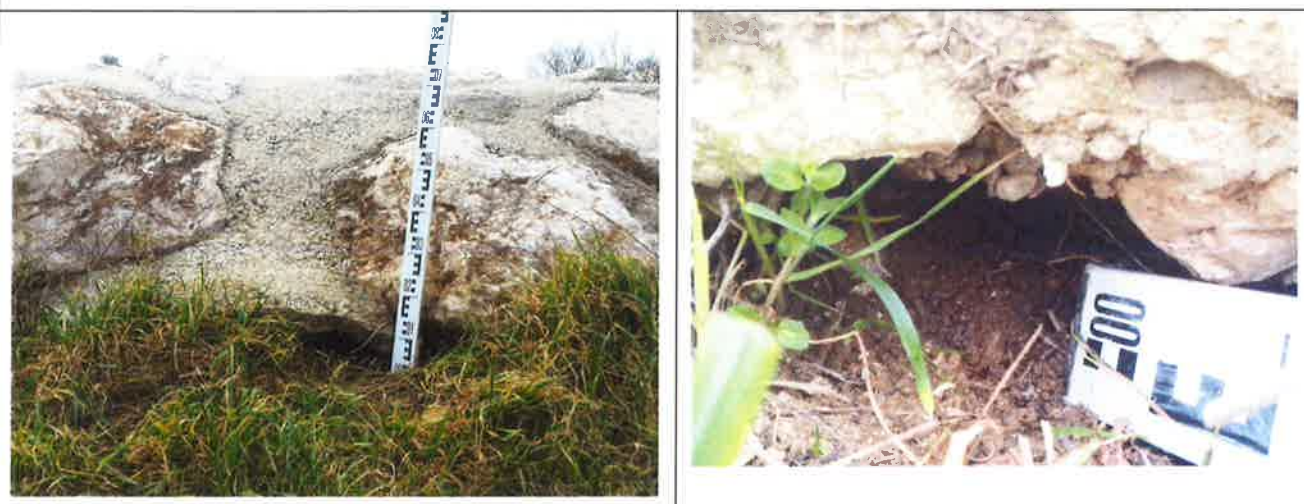
Présence de vide sous l'enrochement visible en talus amont

La carapace semble en apparence moins épaisse que prévu, de l'ordre de 60cm (1.00m préconisé). On note une désolidarisation de l'ouvrage par l'apparition de fissures plus ou moins importance dans l'ouvrage. L'érosion sous l'ouvrage participe à la dégradation de ce dispositif de protection.

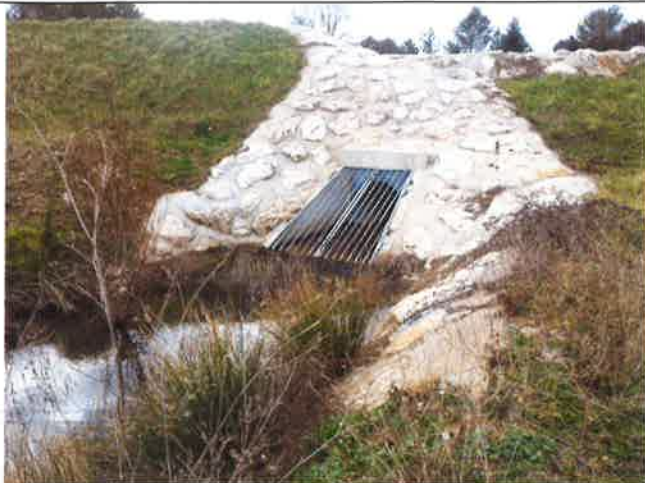
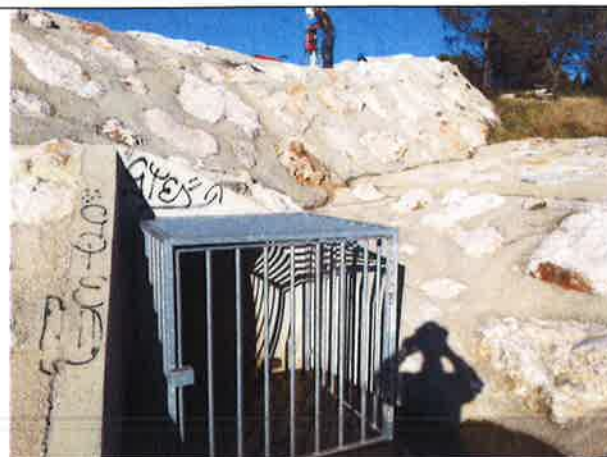
Dispositifs anti embâcle

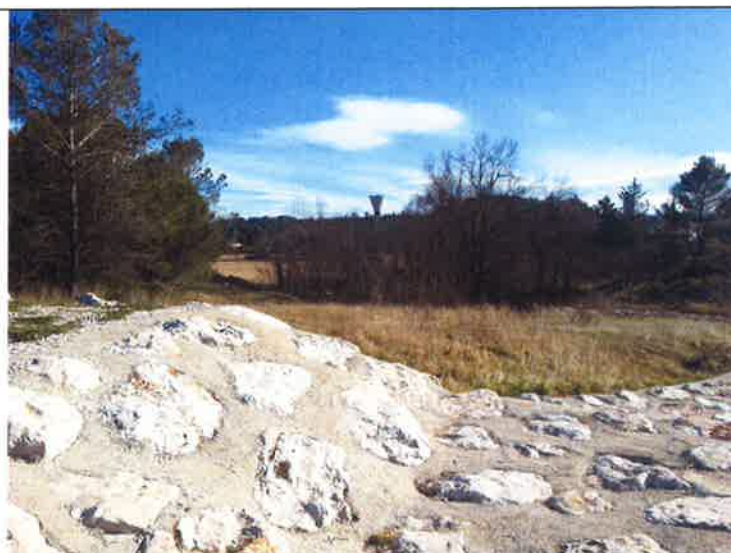
Dispositif antiaffouillement aux extrémités du déversoir

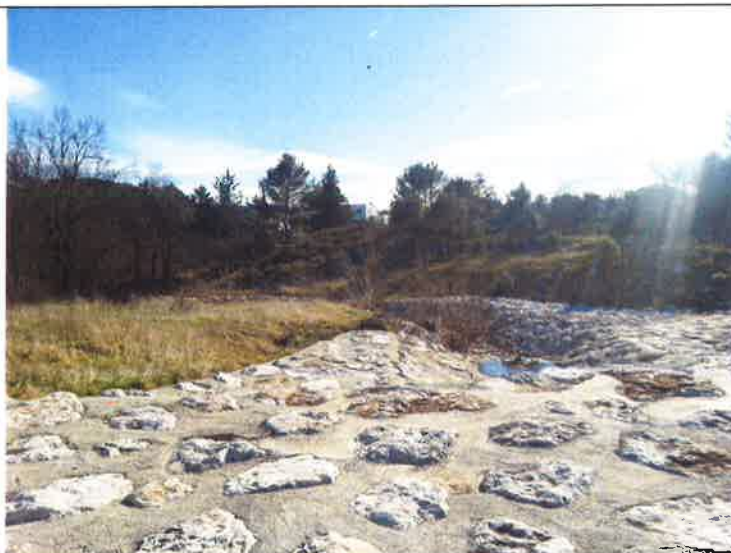
Aménagement d'un ouvrage de dissipation à l'aval
