Maîtrise d'œuvre des aménagements de protection contre les inondations du Rieumassel à Grabels (34)

Avant-Projet

***Rapport n°102425 version E
Octobre 2021***

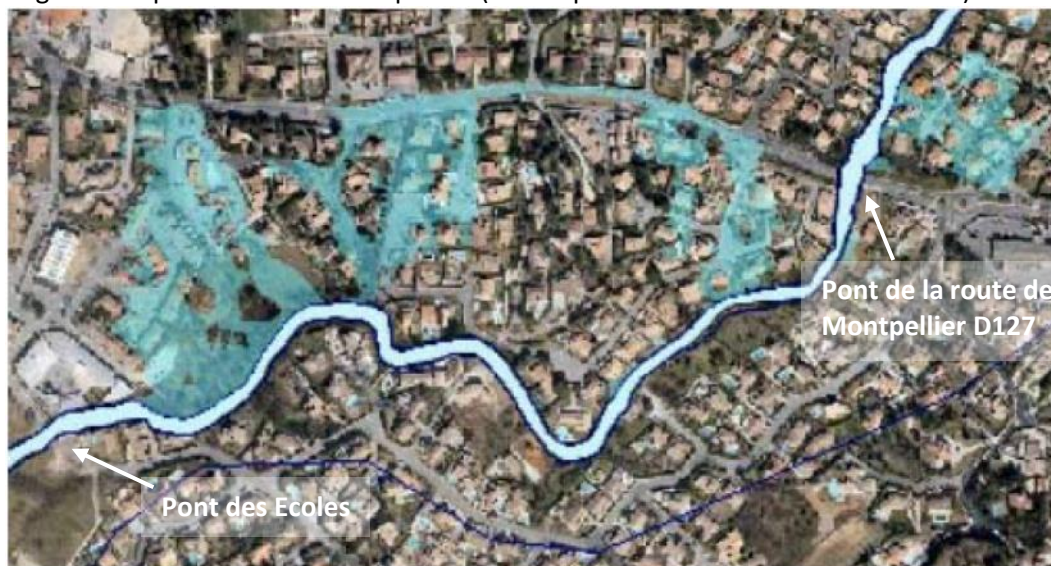
D'après cette étude, lors de l'évènement de 2014, les premières inondations ont été engendrées par le ruissellement pluvial (et non par débordement du Rieumassel).

Figure 4 : Ruissellement pluvial le long de la route de Montpellier – source : EGIS 2015

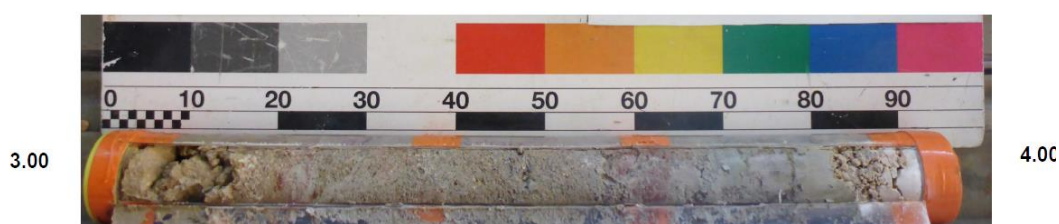
En SC1-2019, situé plus au centre du talweg, il n'a pas été identifié cette alternance entre des horizons métriques. Toutefois, le sondage a mis en évidence une succession de passées de 20 à 60 cm d'épaisseur, comportant des argiles limoneuses à passées rougeâtres, des graves calcaires, du calcaire, et des graves argileuses (voir photo ci-dessous).

Figure 17 : Argiles à passées rougeâtres, graves calcaires et calcaire identifiés au droit de SC1-2019 entre 3,15 et 4,0 m/TN

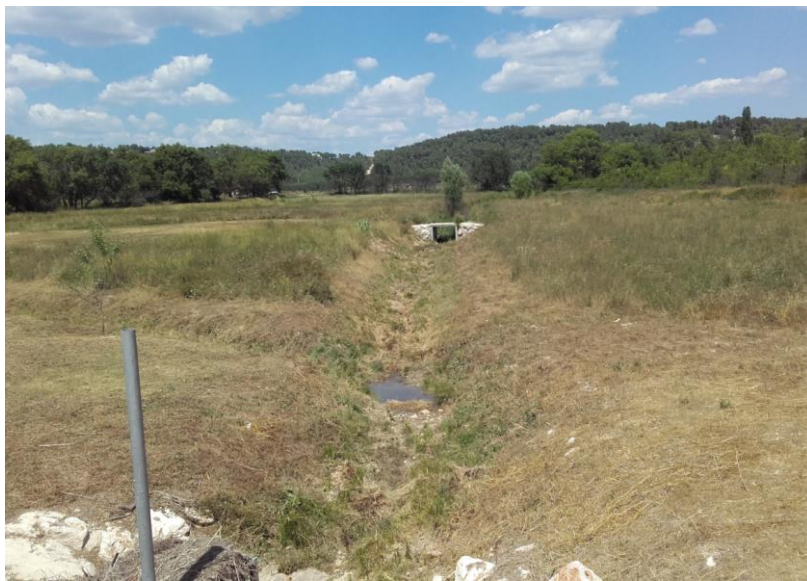
Figure 47 : Ponceau existant en amont du barrage dans la retenue (rétablissement agricole)

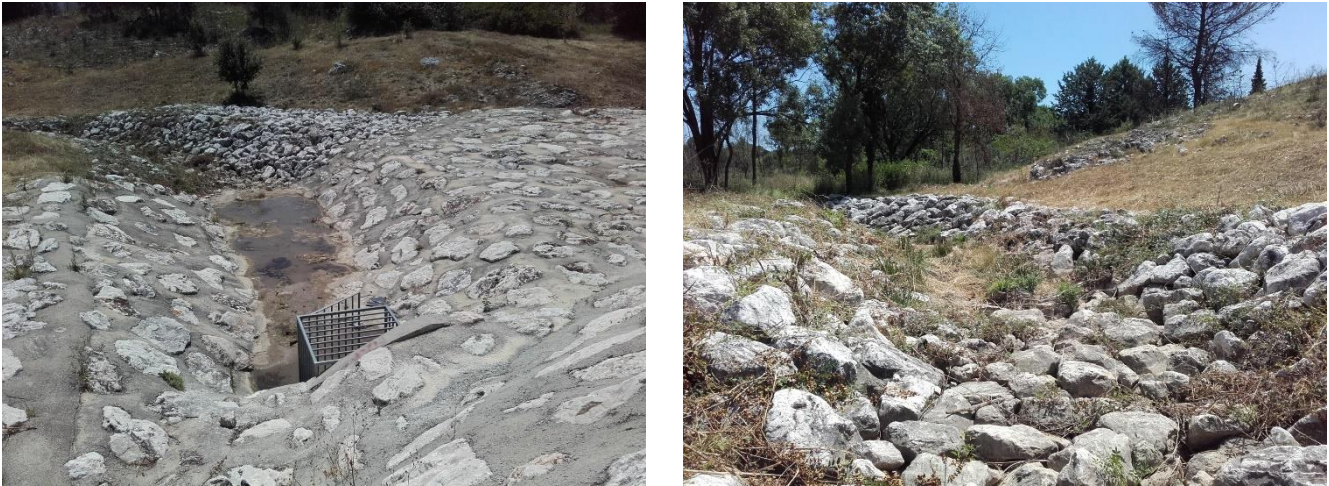
A l'issue du bassin de dissipation, les écoulements rejoindront le lit du cours d'eau, actuellement protégé par des enrochements libres qui seront maintenus et assureront une protection complémentaire avant écoulement dans le lit naturel.

Figure 49 : A gauche, débouché de la buse de fuite actuelle et enrochements liaisonnés / A droite : enrochements libres dans le lit du cours d'eau en aval

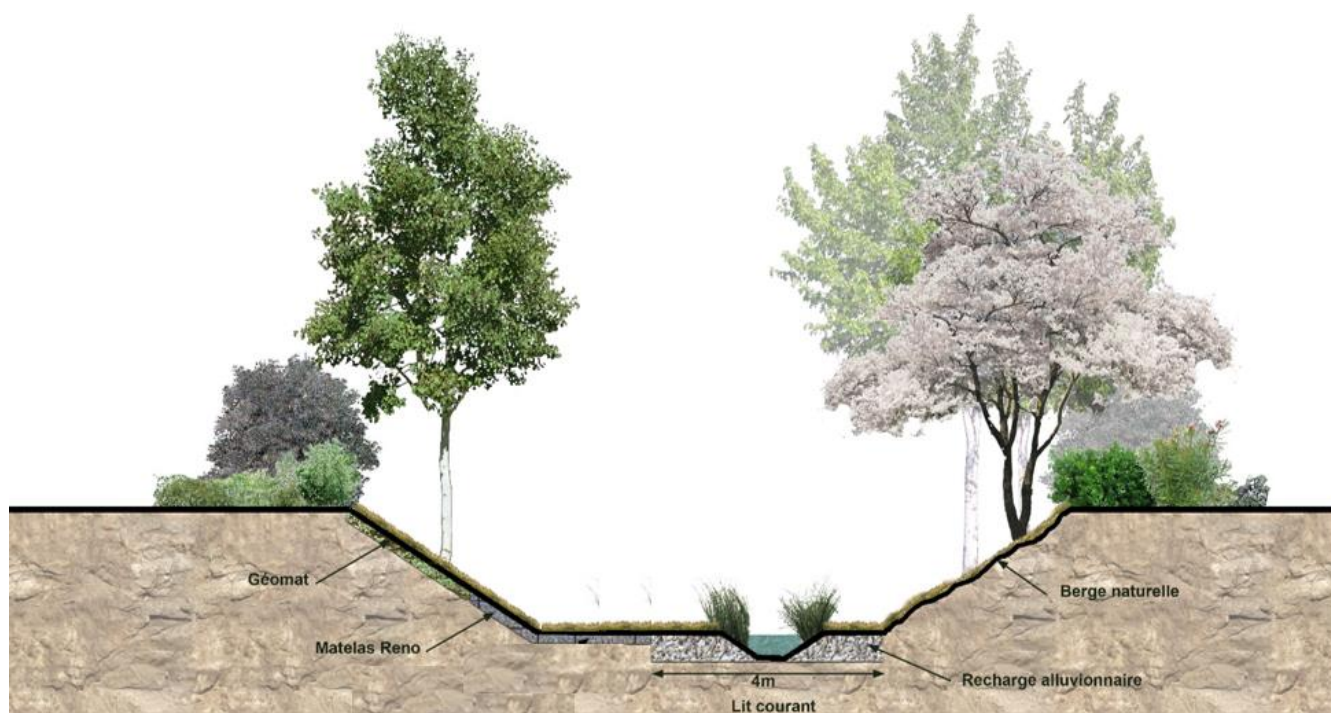
Figure 61 : Coupe type du lit du Rieumassel après réalisation du projet

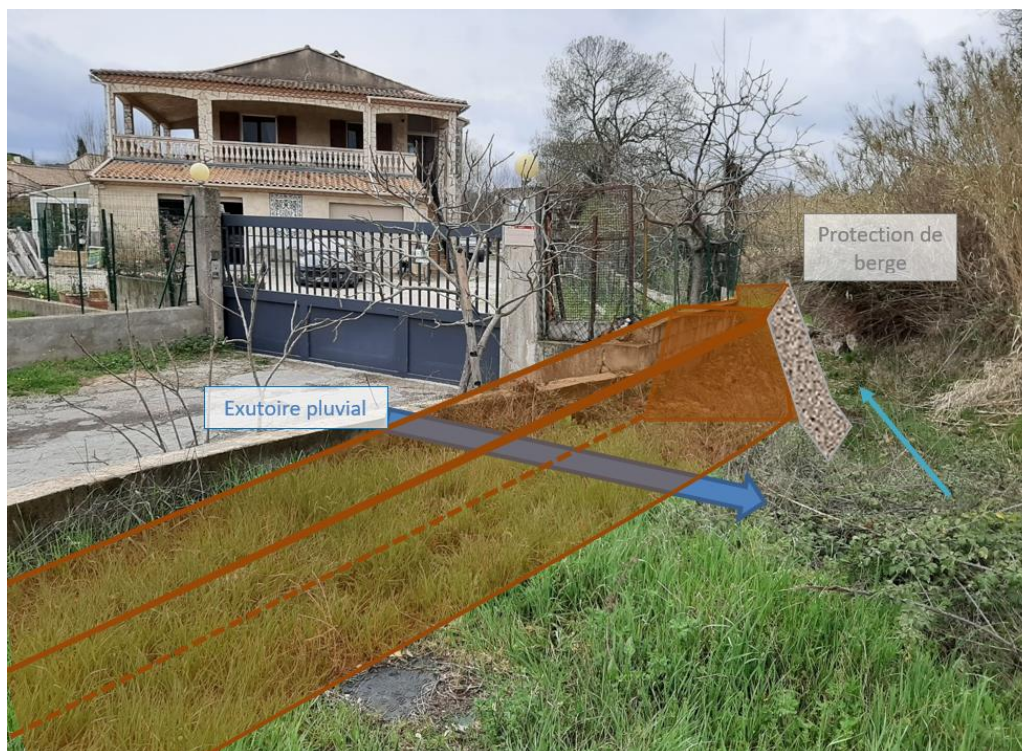
Figure 68 : Raccordement aval du merlon sur le mur de la parcelle AW207

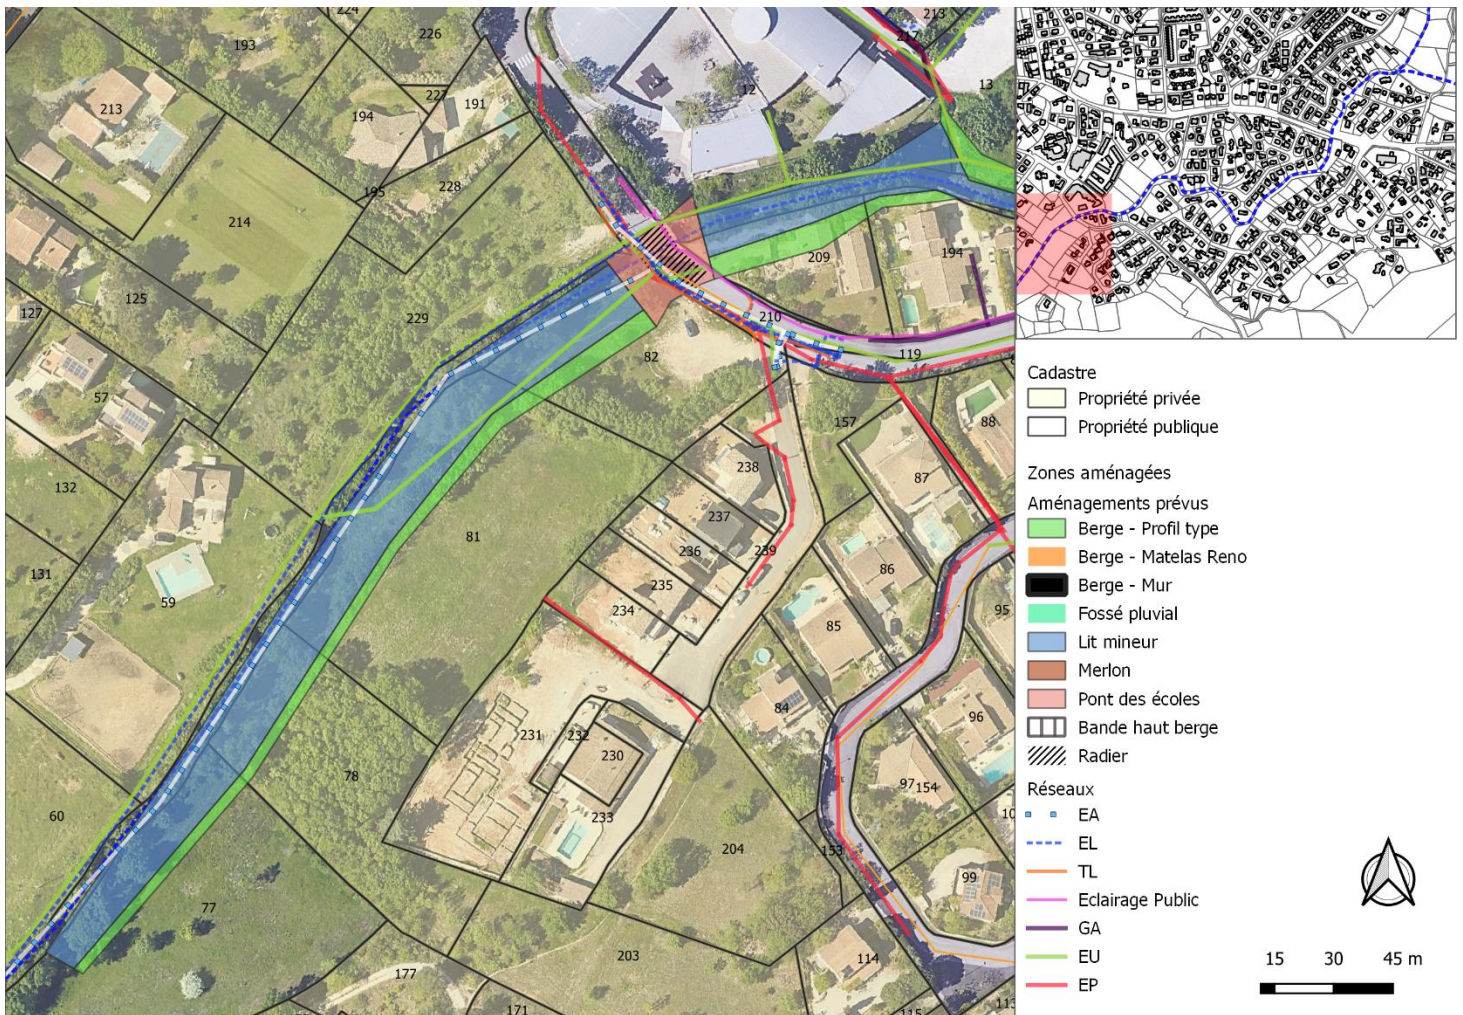
Figure 78 : Aménagements de la zone 5, ainsi que de la partie en aval du pont des écoles – Variante 2

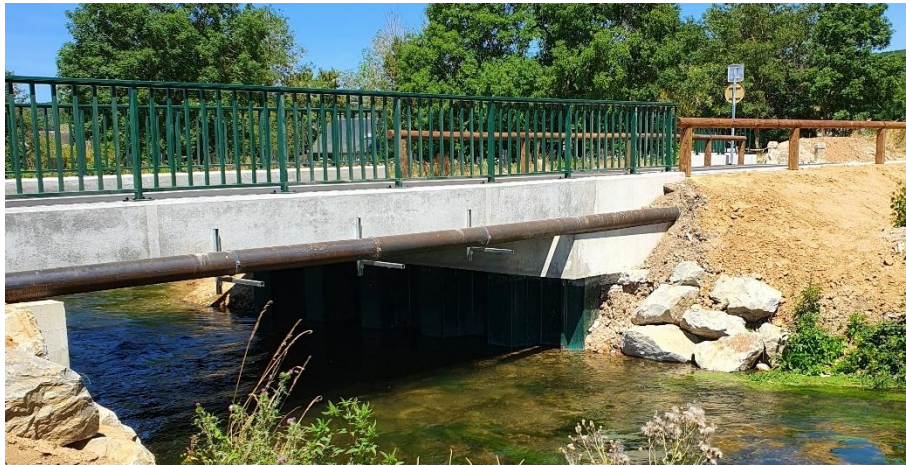
Figure 88 : Exemple d'encorbellement en aval d'un pont
